## 相談内容：洗面所の床に蟻が出る、柱に穴があいている

### 【洗面脱衣室：洗面室リフォーム・防蟻処理】

## 相談内容：2階洗面の水を流すと1階の天井や壁から音がする

### 【トイレ：漏水復旧工事】

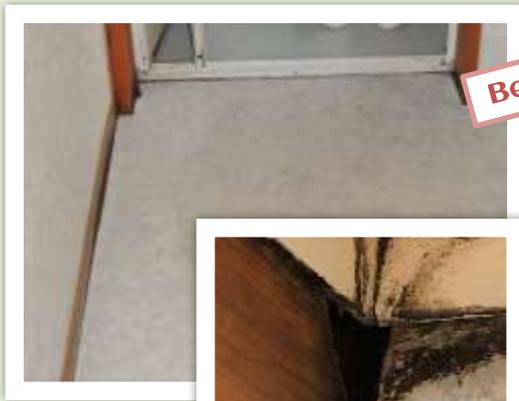
浴室入口  
腐食

シロアリではなく黒アリが出ていました。調査の結果、水漏れが原因で壁に隠れている柱や床板が腐っていたことが判明。床板などの補修、CF・壁紙の貼替、洗面台の交換とあわせて、シロアリ防除工事をしっかりと行いました。

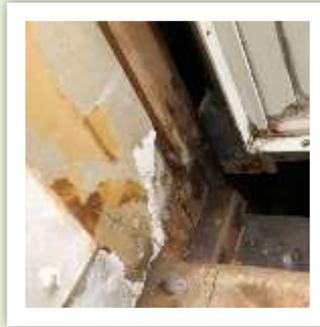
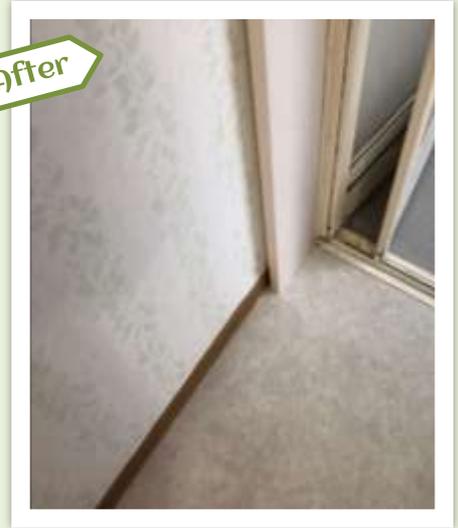
床板補修・CF貼替  
洗面脱衣室クロス貼替  
洗面化粧台交換・防蟻処理

クロスを貼り替え明るい雰囲気。清潔感もUP

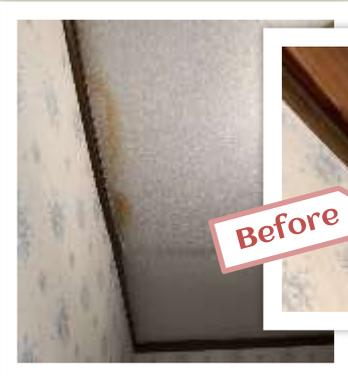
トイレ天井漏水

配管からの漏水が原因で、1階トイレの天井ボードや壁紙に被害が出ていました。調査の結果、シロアリ被害は見つかりませんでしたが、シロアリの好物は水分を含んだ柔らかくかじりやすい木材。腐った木材が大好物なので、早期の修繕が大切です。

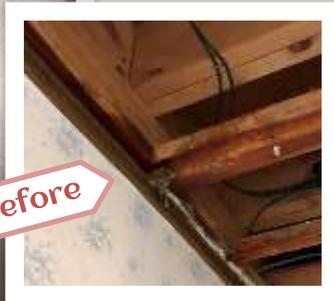
天井開口  
漏水調査

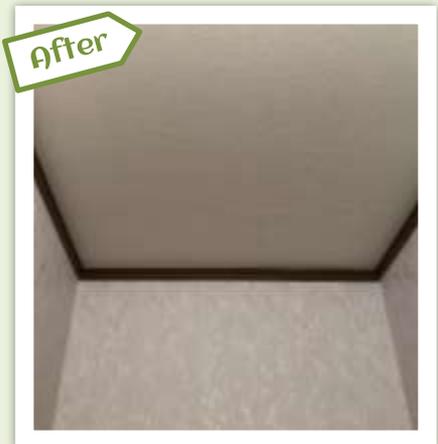
漏水箇所復旧  
天井ボード貼替  
壁・天井クロス貼替
